EXPERTIZA TEHNICA

Nr. Registru 044 / februarie 2018

Privind lucrarea:
**EVALUARE STARE TEHNICA A FOSTEI SCOLI
DIN LOCALITATEA ALBESTI**

Amplasament:
**LOCALITATEA ALBESTI
JUDETUL MUREȘ**

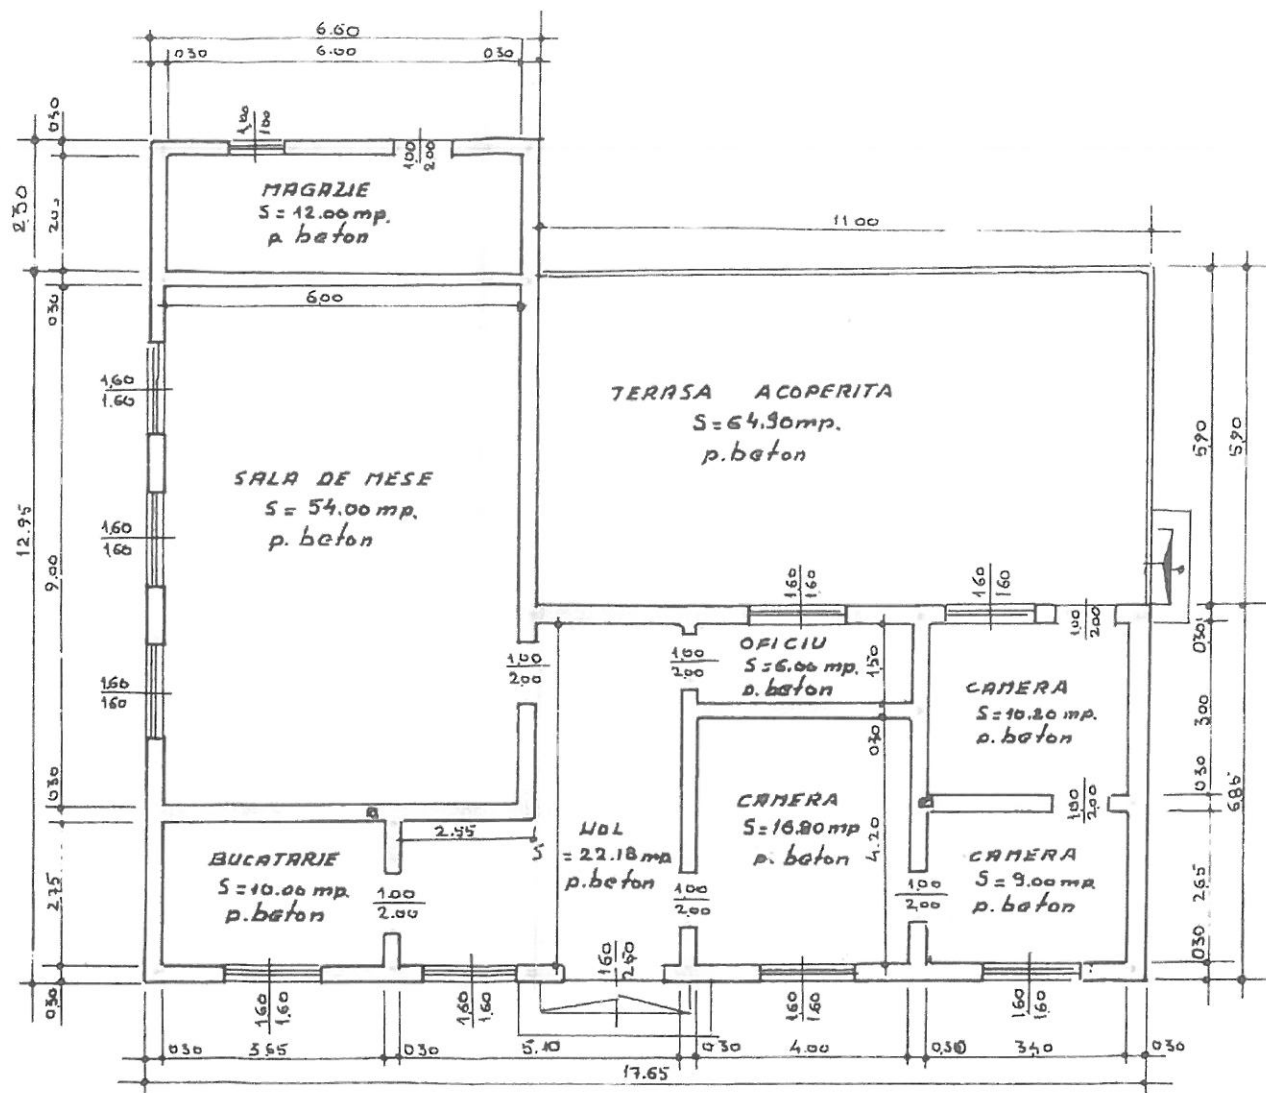
Mai jos este prezentat un relevu al fostului parter existent inaintea autodemolarii unor pereti.

Initial, cand a fost construita, constructia avea o forma similara literei „L”, dupa cu se poate observa pe schita de mai sus.

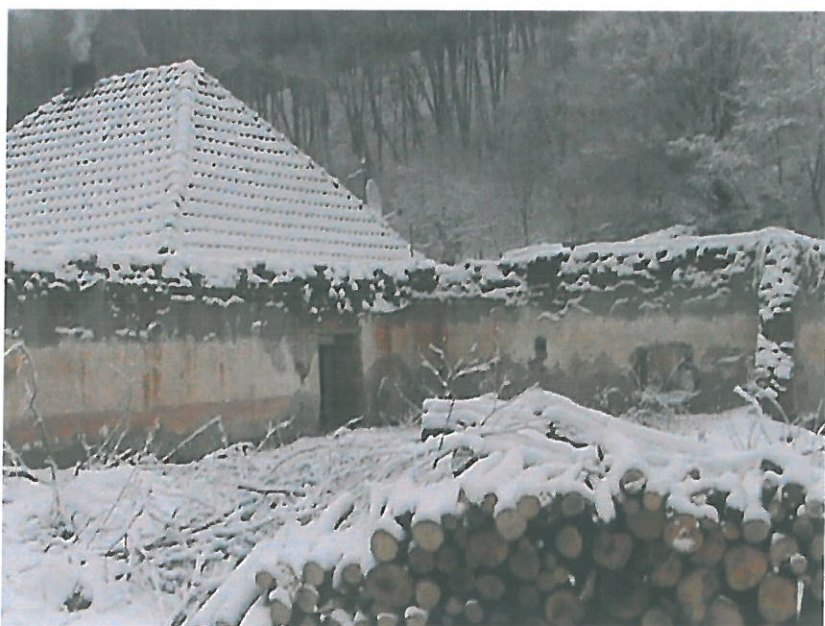
Astfel, pe o suprafata de mai bine de jumătate din cladire, peretii constructiei s-au autodemolat. Vezi si album foto anexat expertizei.

Foto nr. 1 – Imagine de pe amplasament. Se observa ca pe amplasment mai sunt ramasi doar cativa pereti din fosta scoala.

Astfel se propune demolarea zonei rămase de clădire.
