# EXPERTIZA TEHNICA

Nr. Registru 046 / februarie 2018

**EVALUARE STARE TEHNICA  
CLADIRE GRUPURI SANITARE**

**LOCALITATEA ALBESTI  
JUDETUL MUREȘ**

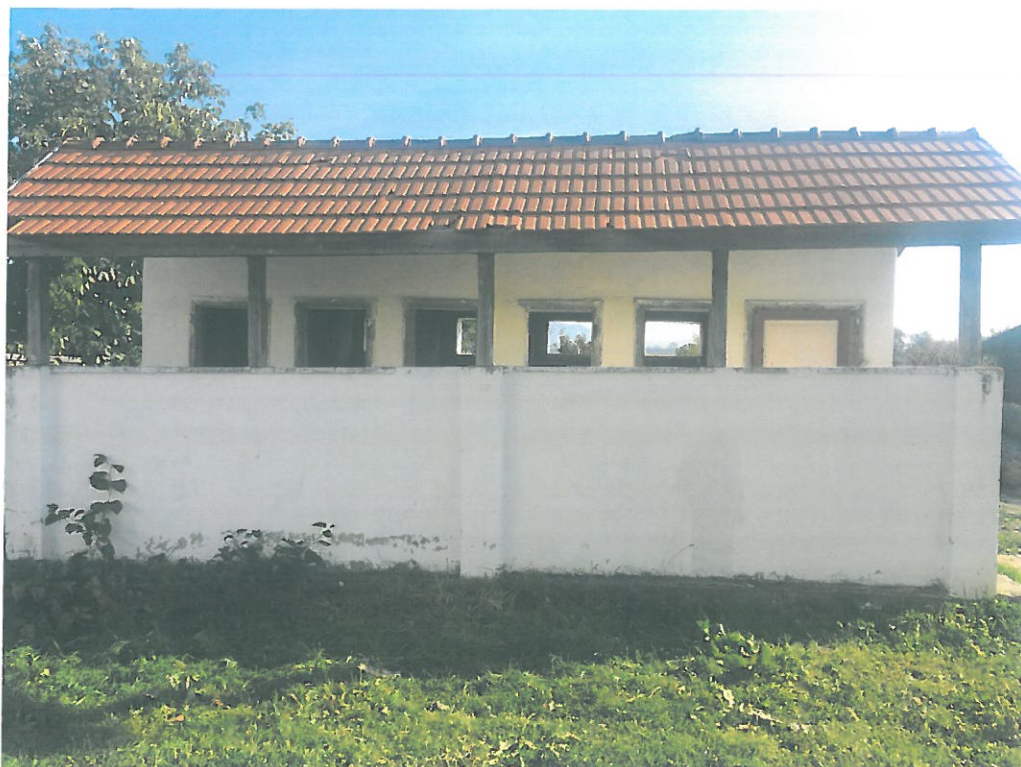
In urma vizitei pe amplasament, s-au constatat mai multe degradari la cladirea existenta pe amplasament. Invelitoarea este uzata, sarpanta are unele elemente degradate, finisajele sunt extrem de degradate si uzate, partea de instalatii este inechita si iesita din uz, tamplariile sunt degradate si inechite.

Foto nr. 1 – Imagine din exterior.

Astfel se propune demolarea clădirii.

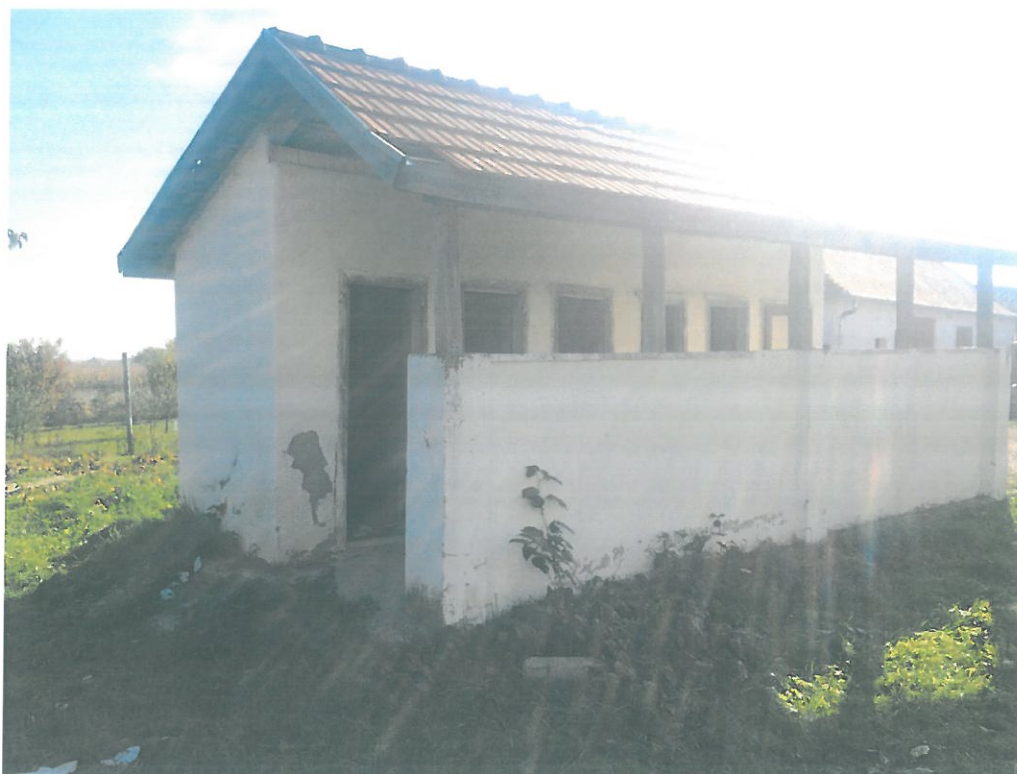
Foto nr. 2 – Imagine din exterior.
